# Jahresbericht

## Wasserversorgung Einwohner- gemeinde Oberdorf

### 2009

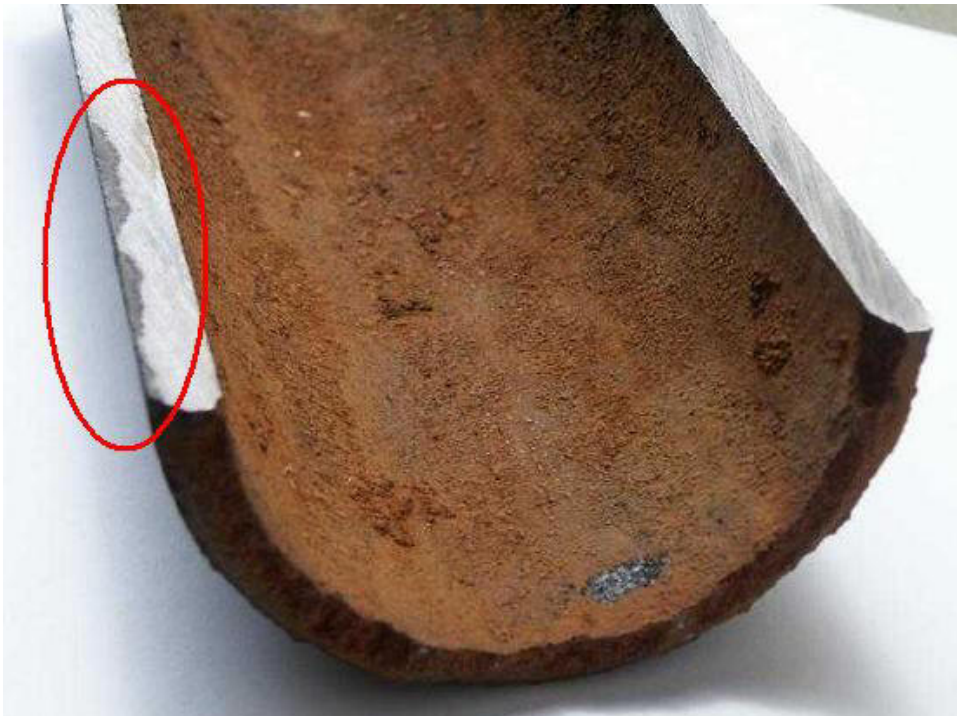
Gussleitung mit Spongiöse Befall

Bei den Leitungsreparaturen konnten wir feststellen, dass die Graugussleitungen zum Teil sehr stark korrodiert waren. Der Fachausdruck für diese Art der Korrosion ist **Spongiose** (lat. Spongus = Schwamm).

Spongiose ist eine Sonderform der selektiven Zerstörung von Gusseisen, das heisst, die eisenreichen Phasen ( Ferrit, Perlit ) korrodieren. Ferrit und Perlit bilden die Anode, da sie unedler als die Kathode aus Graphit sind und lösen sich auf. Das Korrosionsprodukt ist FeOOH (Eisenschwamm), welches die entstandenen Zwischenräume im Graphitnetzwerk als poröse Masse ausfüllt. Dabei behält die Leitung seine Form, verliert aber seine Festigkeit und ist mechanisch nicht mehr belastbar. Das Gusseisen wird im fortgeschrittenen Spongiosestadium so weich, dass es sich mit dem Messer schneiden lässt. Entfernt man den Oberflächenrost, erkennt man den Eisenschwamm an dunklen Flecken, die sich von der metallischen Oberfläche gut abhebt. Gut zu sehen beim Titelbild!

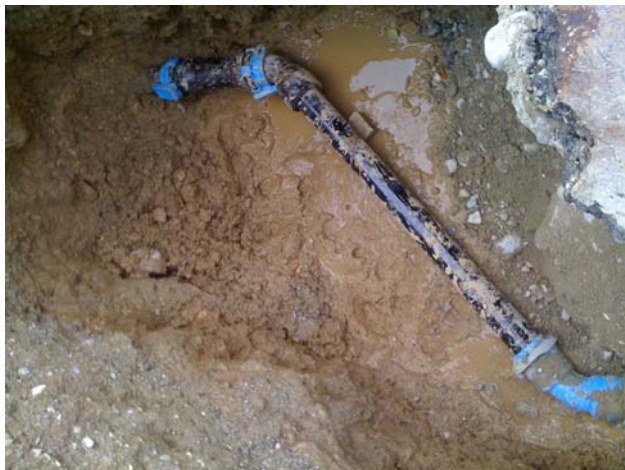
Zusammenschluss Bellvuestrasse

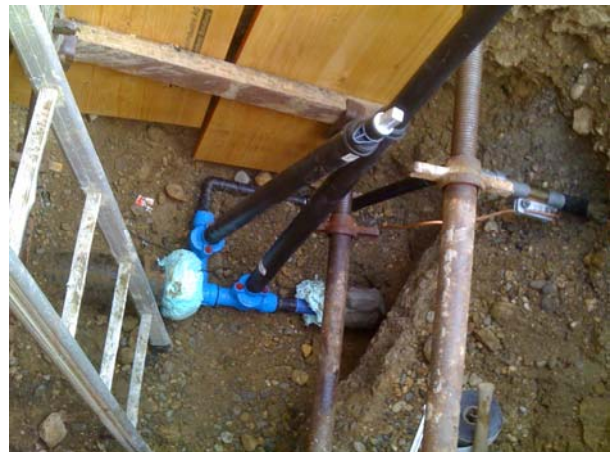
Hausanschlüsse Kürzenmatt

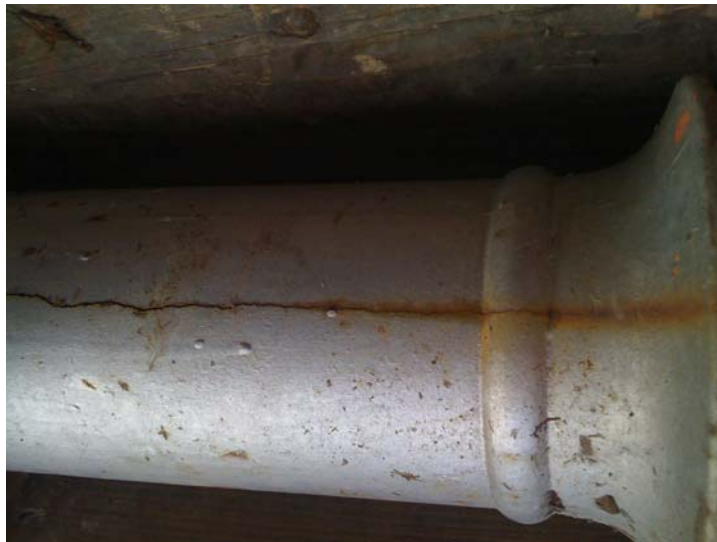
Ein Problem kann ebenfalls entstehen wenn die Hydranten der WV Oberdorf nicht richtig bedient werden. Im November 2009 haben wir folgenden Frostschaden am Hydranten Nr. 50 festgestellt!

Riss in Hydrantenoberteil über die ganze Länge

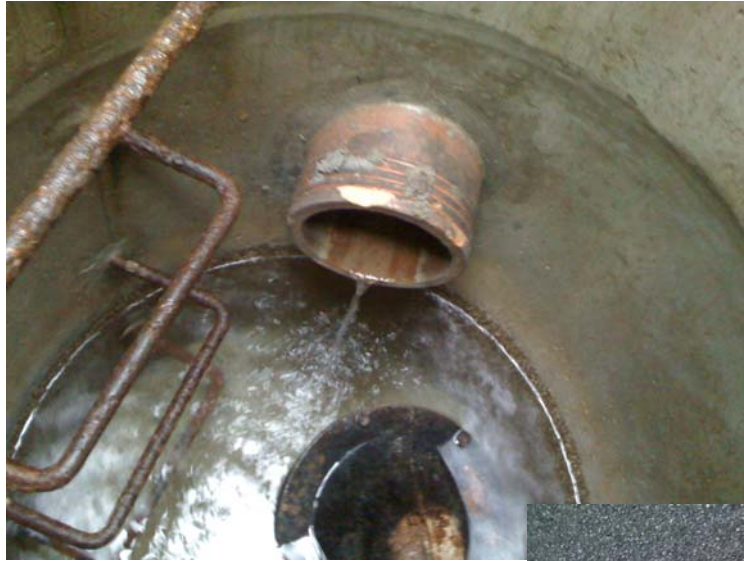
Minimale Quellschüttung Herbst 2009

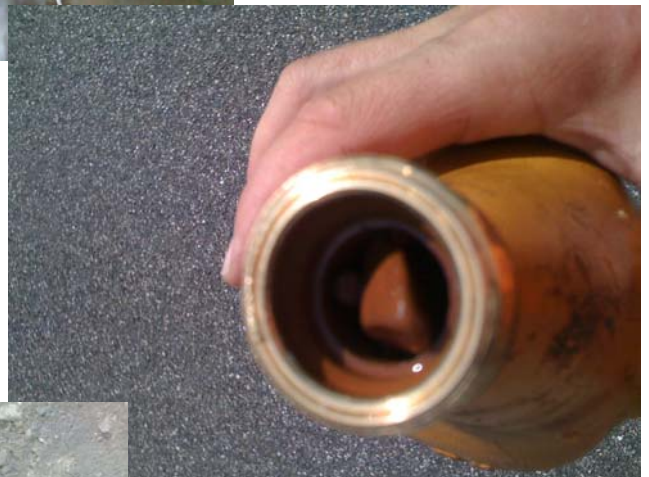
Stein in der Wasseruhr

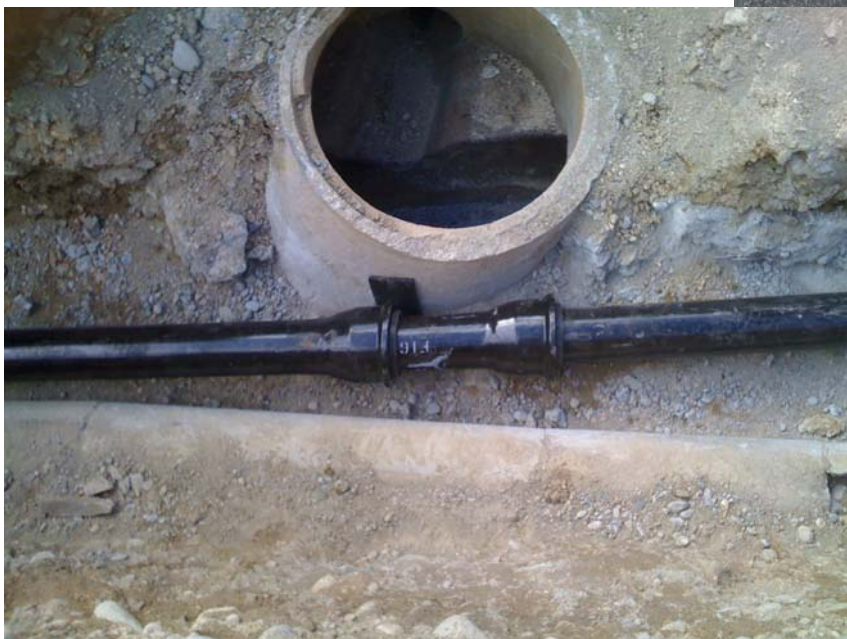
Platzverhältnisse in der Bellvuestrasse  
( Kanalisationsschacht wurde bei den Bauarbeiten „entdeckt“ )
